Asociación Argentina de  
Traumatología del Deporte

# Rotura intraoperatoria de cánula de irrigación de artroscopía. Complicación infrecuente

Tipo de estudio: Reporte de caso.

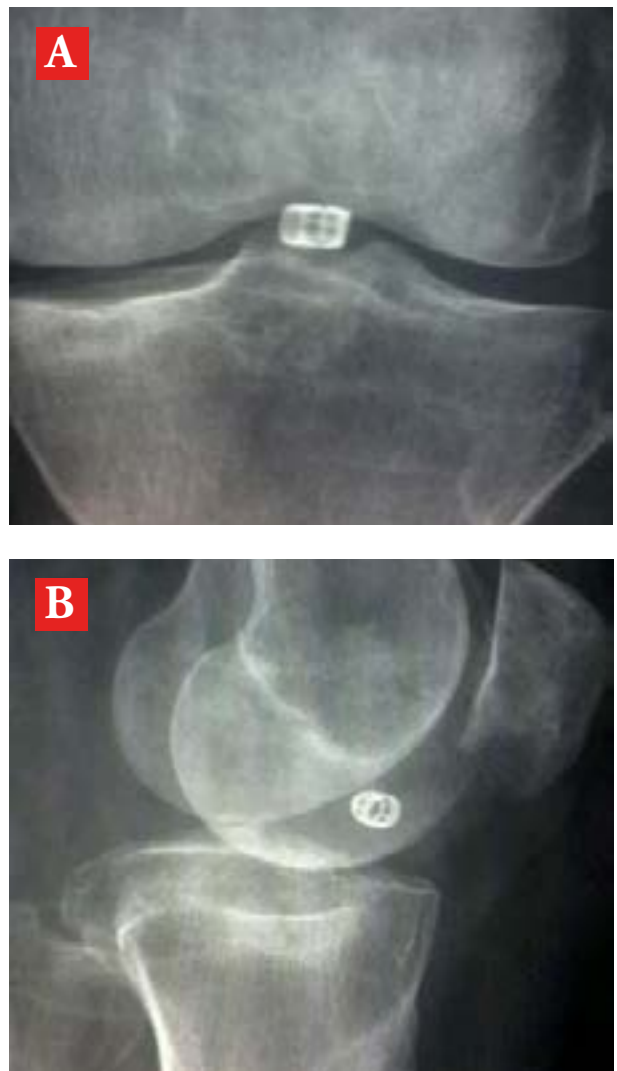
**Figura 1.** Radiografías frente (A) y perfil (B). Se observa el cuerpo libre metálico en intercóndilo

Paciente de 69 años, sexo femenino, intervenida de artroscopía de rodilla izquierda en agosto de 2017. Se realizó menisectomía parcial y condroplastía con buena evolución en el postoperatorio. Luego de tres meses de la cirugía consultó a traumatólogo general por gonalgia en la rodilla contralateral y se le solicitaron radiografías de ambas rodillas. Incidentalmente se evidenció la presencia de cuerpo libre metálico intraarticular ubicado en intercóndilo de la rodilla operada (Figura 1). Tras indagar en quirófano sobre fallas en el instrumental de artroscopía nos encontramos que una de las cánulas se encontraba acortada en 1,5cm en comparación con otra de misma marca y modelo (Figura 2).

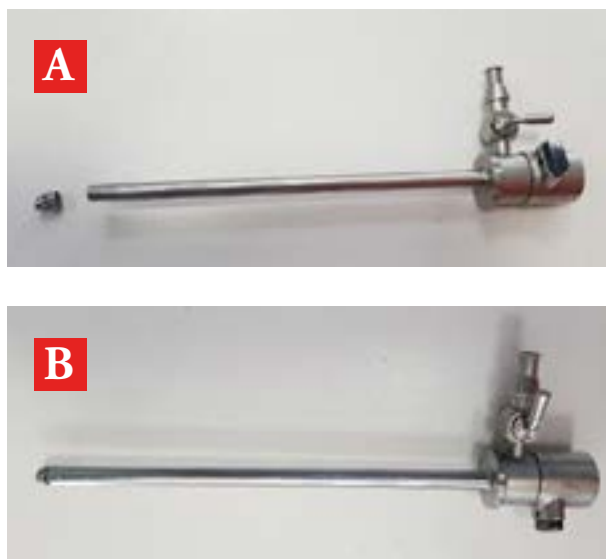
Figura 2. Cánula rota (A) y completa (B)

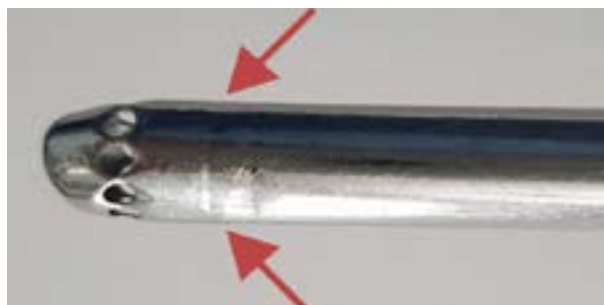
El borde distal no impresionaba una rotura traumática de la misma ya que tenía bordes netos y romos perpendiculares al eje longitudinal. Asemejaba a una fatiga en la unión de soldadura de fábrica del segmento de irrigación de alto flujo (Figura 3). Tras el hallazgo se habló

Figura 3. Extremo distal de la cánula. Se aprecia la zona de unión por soldadura (flechas)

Respecto al caso presentado, si bien no podemos determinar en qué momento pudo darse el desprendimiento del fragmento metálico, consideramos que pudo haber ocurrido finalizando el procedimiento quirúrgico. Es habitual drenar el líquido de la rodilla retirando la óptica y manteniendo la cánula intraarticular por donde saldrá el líquido remanente. Este gesto, al realizarse a “ciegas”, constituye un riesgo de no percibir la fatiga y rotura del instrumental dentro de la articulación. Reconocemos que la detección de la falla debería haberse dado al retirar el artroscopio, haciendo observación del mismo por parte del cirujano o solicitando tal función a él/la instrumentador/a.

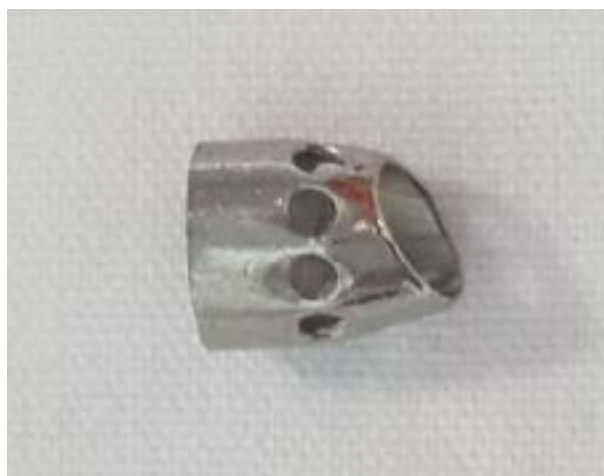
Figura 5. Extremo distal de la cánula. Se observan los bordes netos en la zona de fatiga.

con la paciente y se decidió realizar retiro artroscópico del fragmento. Previa a la cirugía la paciente se encontraba con rodilla estable, indolora y movilidad completa sin derrame articular. Durante la artroscopía se identificó y se retiró el fragmento (Figuras 4 y 5). El mismo se encontraba por delante de la base del LCA, adherido mediante cicatrices fibrosas que lo rodeaban. Como se había sospechado previamente, el fragmento metálico medía 1,5cm y coincidía con el faltante de la cánula artroscópica (Figura 5). En el postoperatorio la paciente evolucionó favorablemente sin complicaciones.
